安定型処分場 公表する維持管理の好況に関する情報

安定型産業廃棄物最終処分場  
八幡ランドファイル  
地下水調査位置図

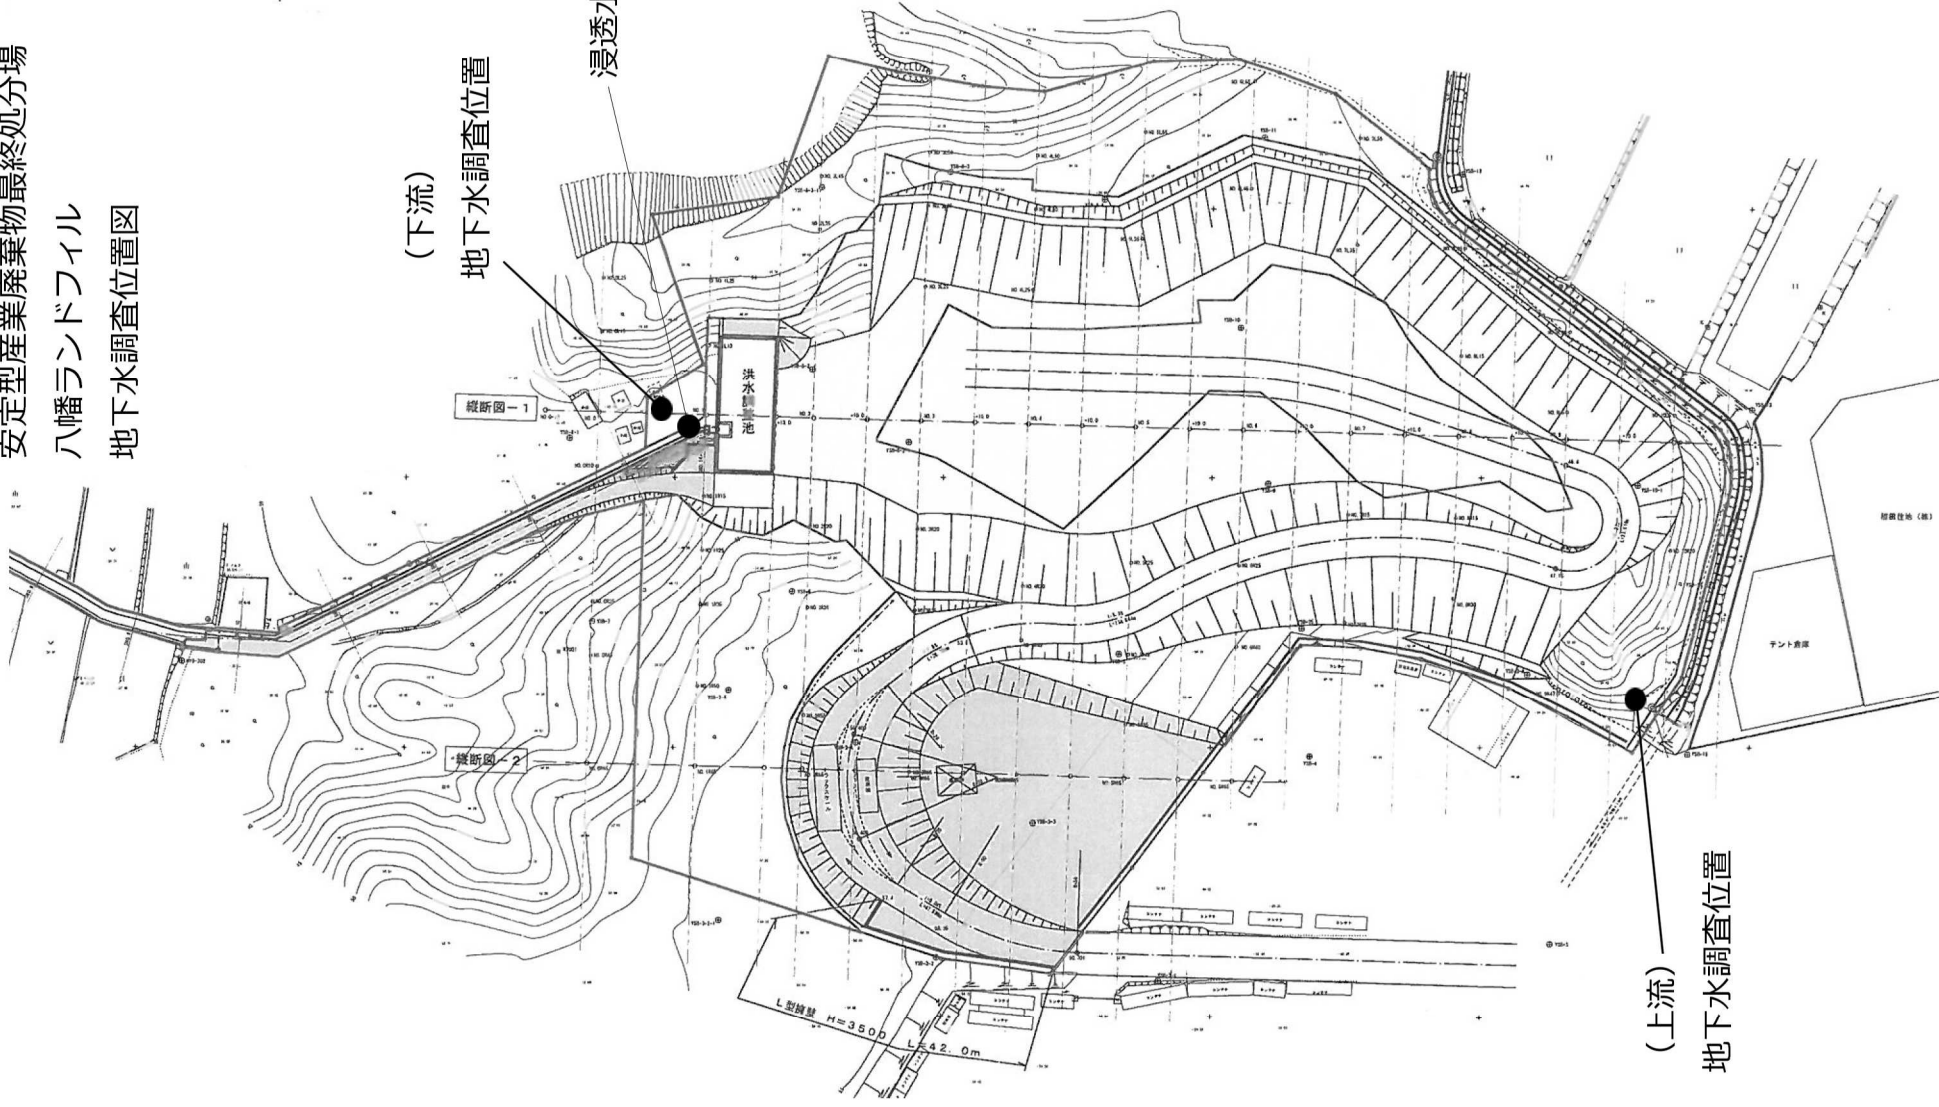
(下流)  
地下水調査位置  
浸透水調査位置

(上流)  
地下水調査位置
