安定型処分場 公表する維持管理の好況に関する情報

【ロ】 擁壁の点検に関する次に掲げる事項		
[1] 当該点検を行った年月日及びその結果	H27年12月5日	H27年12月18日
[2] 当該点検の結果、擁壁が破損するおそれがあると認められた場合に措置を講じた年月日及び当該措置の内容	復旧工事	復旧率90% (現場ヒアリングにより)

八幡ランドフィル (株)美建

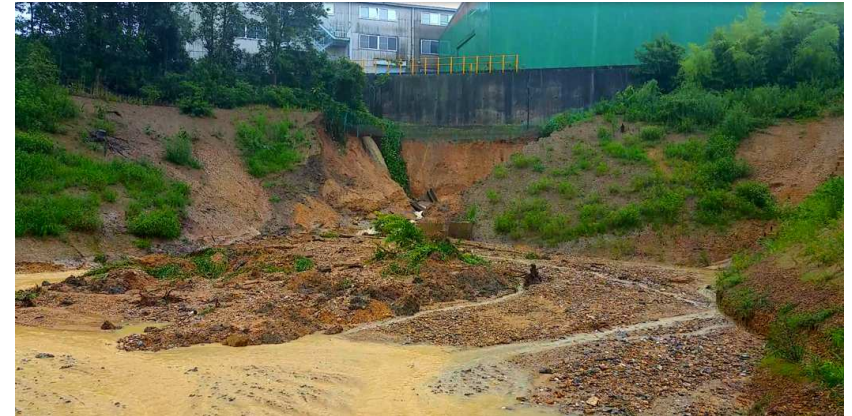
【一部法面崩壊の経緯説明】
 2015.7.17。台風11号の暴風雨で、老朽化した農業用水路(雁土井)から大量の水が溢れ、法面が崩壊し、処分場場内の約半分の面積において運用不可能となる災害被害を受けた。
 2015.11.9。復旧工事着工。
 2015.12.18。復旧率90%(現場ヒアリングにより)。年内、復旧完了予定。

【2015.7.17 当日の法面崩壊状況】

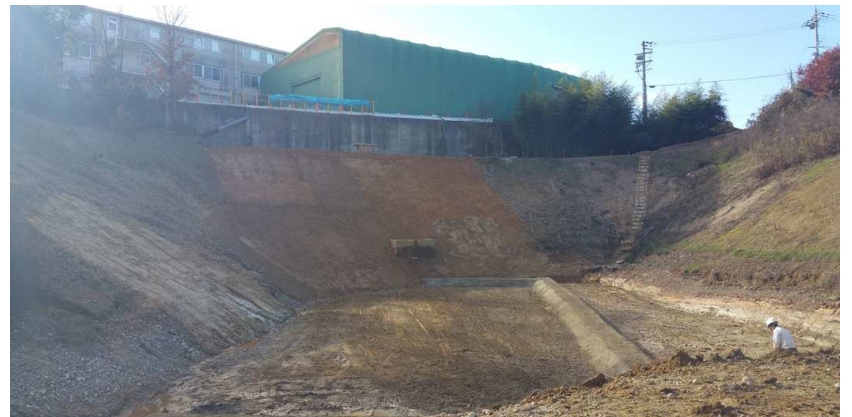
【2015.12.18 当日の法面復旧状況】
