安定型処分場 公表する維持管理の好況に関する情報

【一部法面崩壊の経緯説明】

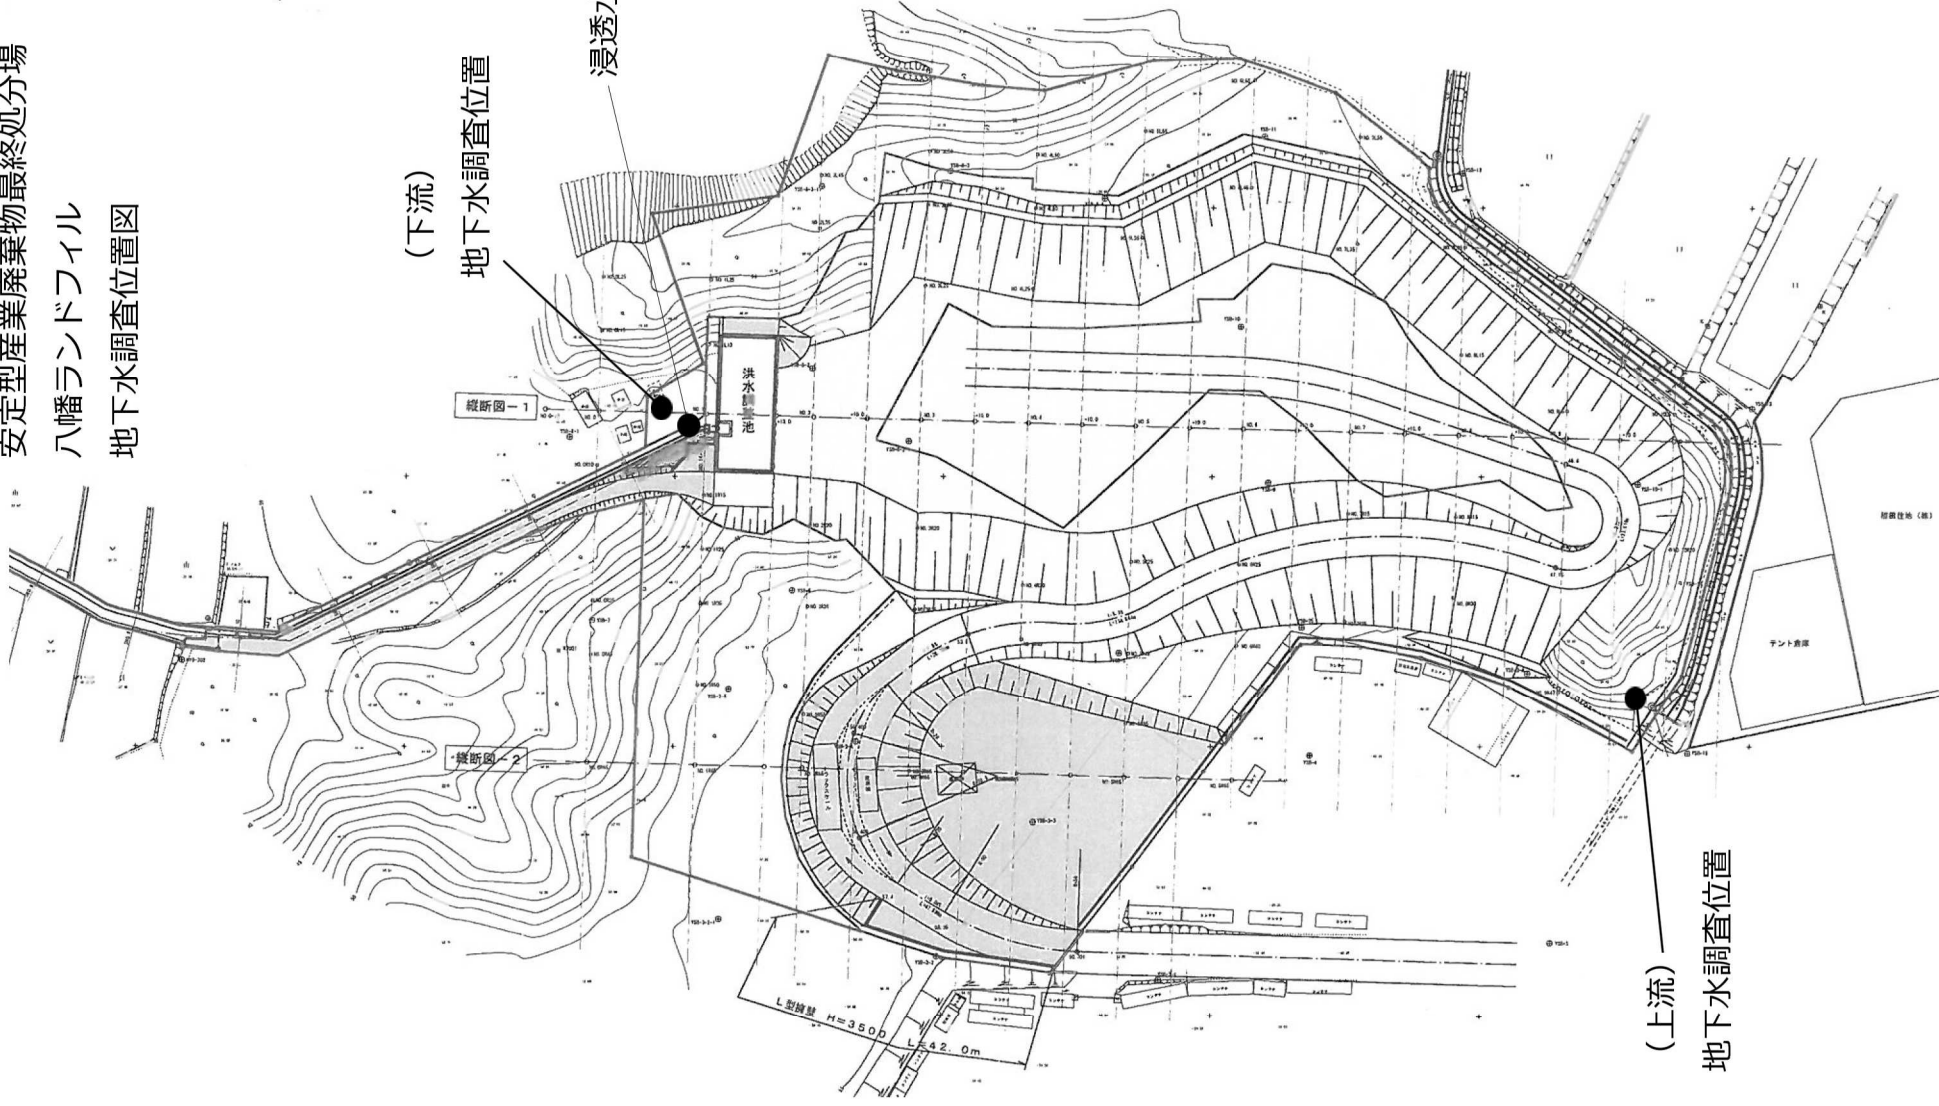
(下流)  
地下水調査位置  
浸透水調査位置

(上流)  
地下水調査位置

【ホ】 水質検査に関する次に掲げる事項	
[1] 当該水質検査に係る地下水又は浸透水を採取した場所	別紙 平面図に明示
[2] 当該水質検査に係る地下水又は浸透水を採取した年月日	別紙 計量証明書
[3] 当該水質検査の得られた年月日	
[4] 当該水質検査の結果
