安定型処分場 公表する維持管理の好況に関する情報

安定型産業廃棄物最終処分場
八幡ランドファイル
地下水調査位置図

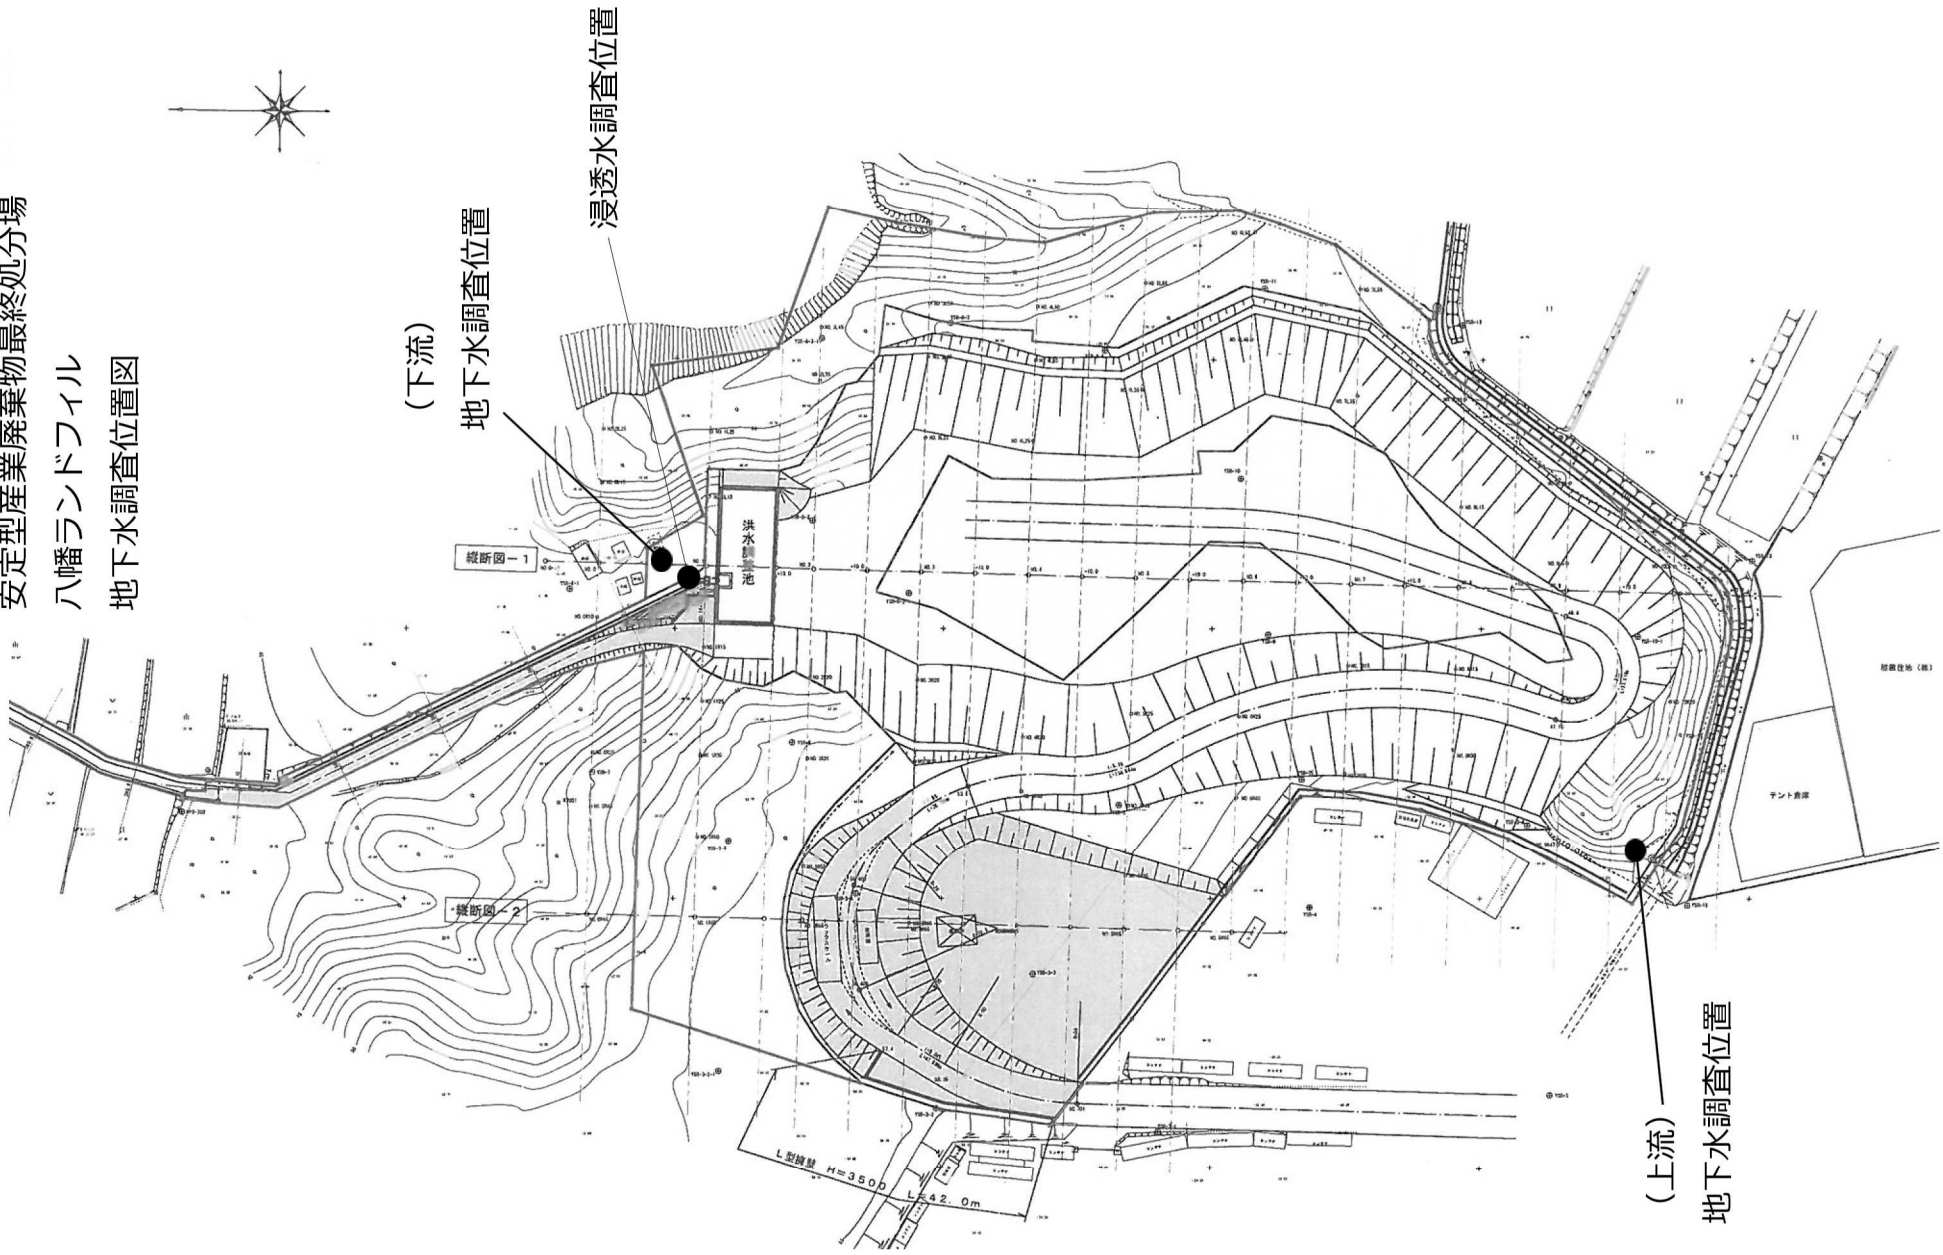
(下流)

地下水調査位置

【ホ】 水質検査に関する次に掲げる事項	
[1] 当該水質検査に係る地下水又は浸透水を採取した場所	別紙 平面図に明示
[2] 当該水質検査に係る地下水又は浸透水を採取した年月日	別紙 計量証明書
[3] 当該水質検査の得られた年月日	
[4] 当該水質検査の結果
